Z Zakładu Inżynierii Wlejskiej Wydziału Rolnego U. M. C. S.  
Kierownik: doc. dr Stefan Ziernicki

**Ochrona gleb przed erozją wodną stosowana przez  
rolników w niektórych rejonach Polski\***

**Soil Defense Measures in the Control of Water Erosion  
Applied by Farmers in some Regions of Poland**

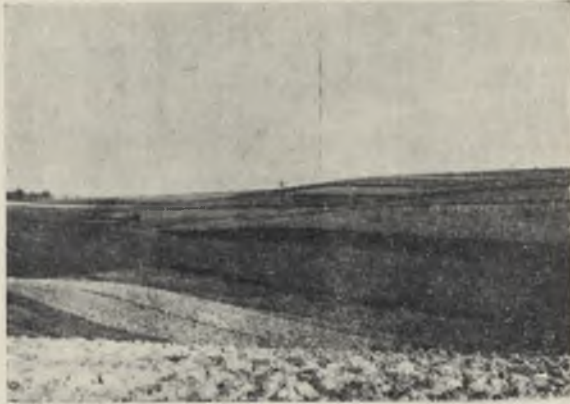
1. Ogólny widok pól wsi Polichna. Widoczne zbocze o wystawie zachodniej. (Fot. S. Ziemnicki).
1. General view of the fields at Polichna. A slope with west exposure is visible. (Phot. by S. Ziemnicki).

Skarpy na zboczach o wystawie wschodniej i zachodniej odegrały dużą rolę w zatrzymaniu gleby na tych zboczach. Szczególnie dolne skarpy, które posiadają największą wysokość, zabezpieczyły zbocze przed działaniem widocznej tu, intensywnej erozji wstecznej. O ile poniżej skarp jest wyraźnie widoczne obniżanie terenu, to powyżej poziom terenu albo zostaje bez zmian albo nawet ulega podnoszeniu.

Skarpy są strome i mają nachylenie około 100% (45°) czyli stosunek wysokości do podstawy jest jak 1:1. Skarpy pokryte słabą roślinnością trawiastą, chwastami i pojedynczymi krzewami dzikiej róży nie są pielęgnowane. Przy uprawie są one od dołu „podcinane” pługiem tak, że niższe skarpy są niemal pionowe.

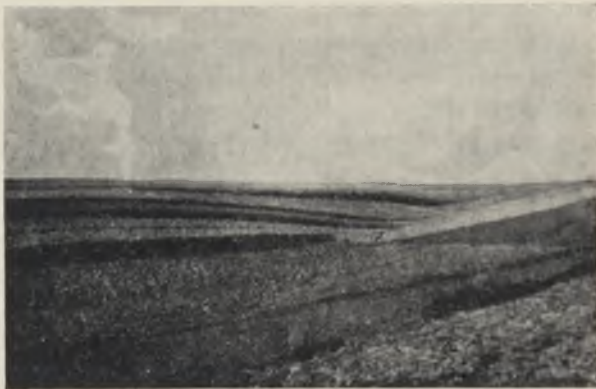
2. Pola wsi Polichna. Widoczne zbocze o wystawie wschodniej oraz odcinek linii ściekowej (Fot. S. Ziemnicki).
2. Fields at Polichna. A slope with east exposure and a section of the channel line are visible. (Phot. by S. Ziemnicki).

Jest rzeczą dosyć charakterystyczną, że tam, gdzie granice pól przecinają linię ściekową miedzami, skarp nie ma. Wyjątek stanowi skarpa (między wierceniem 2 i 3), która jakby oddziela teren wierzchowiny od wyraźnie niżej uformowanej doliny. Skarpa ta jest umocniona krzewami i wyraźnie hamuje dalszy rozwój erozji wstecznej. (Widoczna w głębi po prawej stronie na fot. 2). Poniżej skarp już nie ma, znajduje się tylko rozorywana wzdłuż linii ściekowej bruzda dla ułatwienia spływu. Ponieważ bruzda nie jest umocniona, każdorazowy spływ ją pogłębia.

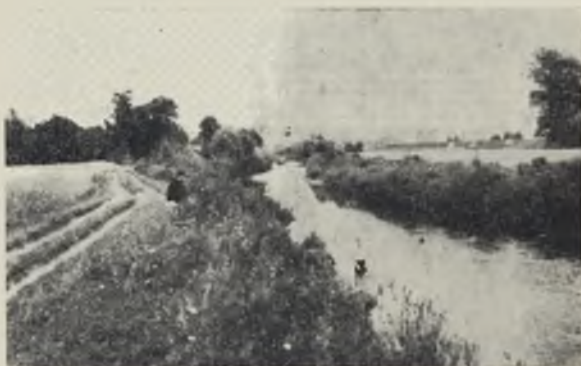
5. Rzeka Wisłok w m. Wiśniowa. Koryto silnie obniżone. Uprawy rolne dochodzą do koryta rzeki. (Fot. S. Ziemnicki).
5. The river Wisłok at Wiśniowa. The bed is considerably lowered. Cultivated crops reach the river bed. (Phot. by S. Ziemnicki).

Omawiany potok jest lewobrzeżnym dopływem rz. Wisłoka. Odległość badanego terenu od Wisłoka mierzona wzdłuż potoku wynosi około 3 km. Rzeka Wisłok płynie tutaj środkiem szerokiej (do 2 km) dawnej terasy zalewowej. Rzeka ta została uregulowana około 1910 r. przez wyprostowanie i pogłębienie. Do 1954 r. uregulowana rzeka obniżyła już swe dno o prawie 2 m w stosunku do dna projektowanego. Skutkiem tego cała dawna terasa zalewowa jest obecnie uprawiana rolniczo. Wartość zalegających tutaj żyznych mąd jest wysoka. Po uregulowaniu rzeki powstała nowa wąska terasa zalewowa (fot. 5). Obecnie jest ona również w znacznej części uprawiana.

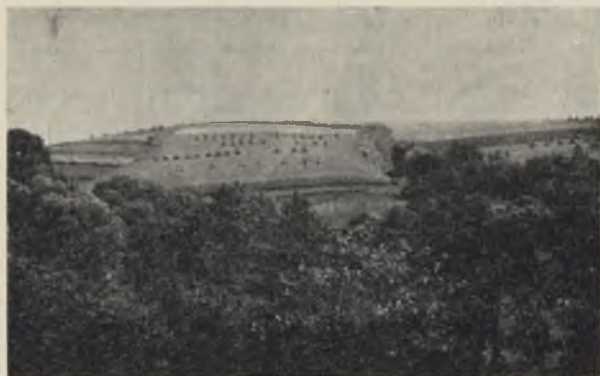
6. Widok zbocza, na którym wykonano przekroje b—b i c—c pokazane na rys. 7. (Fot. S. Ziemnicki).
6. Vue of the slope where the profiles b—b and c—c, shown in Fig. 7, were taken. (Phot. by S. Ziemnicki).

System zabiegów bezsprzecznie hamuje spływ gleby wzdłuż spadku. Ale istnieje ruch gleby w kierunku ścieków polnych. Rys. 7 przedstawia dwa przekroje wykonane na zboczu pokazanym na fot. 6. Przekroje wykonano zgodnie z kierunkiem granic pól, a więc z kierunkiem bruzd. Badane miąższości warstwy próchnicznej (wzdłuż przekroju b—b) wyniosły: w miejscu najdalszym od ścieku — 20 cm, na połowie odległości do ścieku 24 cm, obok ścieku 28 cm, a na linii ścieku 68 cm. W przekroju c—c stwierdzono kolejno miąższość: 20 cm, 28 cm, 42 cm, a na ścieku 70 cm. A więc istnieje i to dość silne przemieszczanie gleby w obrębie każdego zagonu. Powstają wskutek tego różnice w wartości i rolniczej użyteczności samej gleby. Na jednym zagonie posiada rolnik najuboższą glebę w środkowej jego części i lepszą glebę w jego krańcach, obok ścieków.

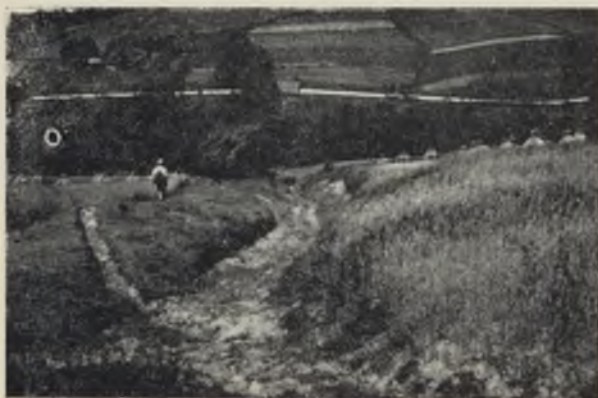
- 7 Ściek polny użytkowany jako droga. Z lewej strony widoczna bruzda odprowadzająca wodę na grzbiet ścieku. Wiśniowa. (Fot. S. Ziernicki).
7. Field channel utilized as a road. On the left side a furrow which diverts the water to the ridge of the channel. Wiśniowa. (Phot. by S. Ziernicki).

wzdłuż drogi rozmyw. Obok rozmytej części ścieku znajduje się grzbiet, leżący wyżej nie tylko od drogi, ale i od sąsiedniego pola ornego. Na fot. 7 w głębi widoczne jest przeciwległe zbocze, zabezpieczone — jak widać — w identyczny sposób do opisanego zbocza.

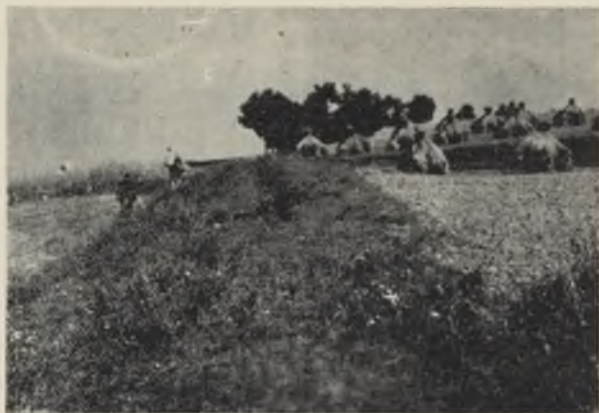
8. Zamulony ściek polny. Widoczny jest rów wykopany środkiem ścieku dla odprowadzenia wody. Wiśniowa. (Fot. S. Ziemnicki)
8. Silt-laden field channel. A diversion ditch dug in the middle of the channel is visible. Wiśniowa. (Phot. S. Ziemnicki).

jest obecnie stosowany. Powoduje on dalsze i to prawdopodobnie szybkie zamulenie ścieku. Powstał dosyć absurdalny układ, bo woda spływa ściekiem, leżącym wyżej niż przyległe pola. Układ ten jest również niebezpieczny, gdyż wystarczy, aby kilka bruzd na ścieku zostało zamulonych albo zasypanych, a cały skoncentrowany spływ nastąpi przyległym polem ornym wzdłuż ścieku.

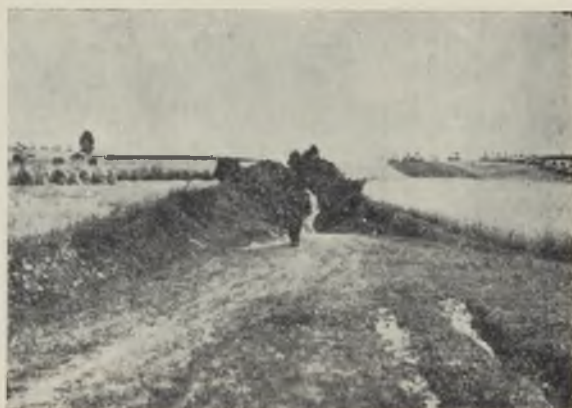
- 9 Droga biegnąca parowem poza terenem szczegółowych badań. Na pierwszym planie widoczne są bruzdy odprowadzające wodę z drogi na zbocze na prawo. Wiśniowa. (Fot. S. Ziemnicki).
9. Road running along the gully, outside the area of detailed studies. In the foreground furrows which divert water from the road to the right hand slope. Wiśniowa. (Phot. by S. Ziemnicki).

miary. W miejscu odprowadzania wody na zbocze, powstaje stożek napływowy z osadzonych namulów i wytwarza się przerwa w jednolitym spadku drogi. Głębokość omawianych parowów (na odcinkach między miejscami odprowadzania wody) wynosi 3 do 4 m. Parowy te wcinają się z łatwością w skałę łupkową, która szybko wietrzeje. Odlamek łupku ze ściany parowu wzięty do ręki rozsypuje się na materiał pylasty.

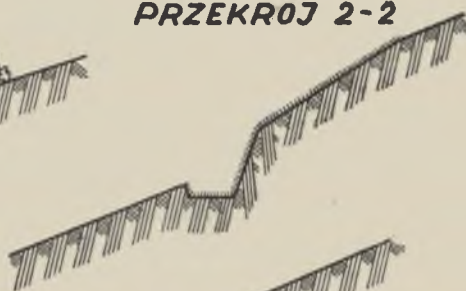
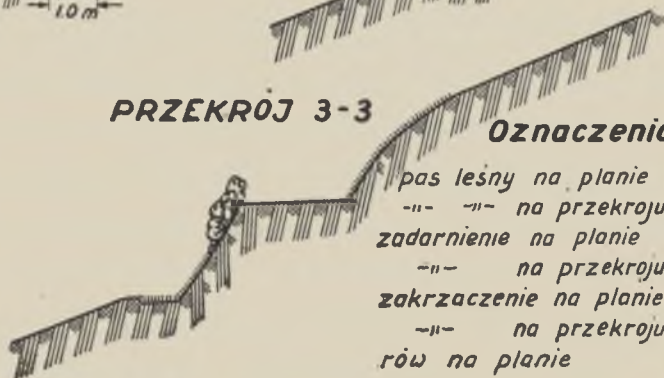
**PRZEKRÓJ 1-1**

**PRZEKRÓJ 2-2**

**PRZEKRÓJ 3-3**

Między wierzchowiną (ściślej górną częścią zbocza) a zboczem przewiduje się pas leśny o szerokości co najmniej 5 m. Pas leśny nie może zacieniać pól. Winien się on składać z krzewów, a drzewa wyższe mogą być posadzone tylko w środku pasa (rys. 9). Pas ten nie biegnie poziomo, a z niewielkim spadkiem. Poniżej pasa znajduje się rów — bruzda o szerokości 1 m i głębokości w górnym odcinku około 0,25 m, wzrastającej do 0,5 m. Spadek rowu wynosi 4‰. Skarpy i dno rowu są zadarnione. Długość odcinków rowu o jednokierunkowym spadku wynosi około 250 m, czyli, przy dwustronnym odprowadzaniu wody ze zbocza, łączna długość rowu i pasa leśnego równa się około 500 m. Przeciętnie co 500 m znajdują się boczne dolinki, do których będzie woda odprowadzana. Dna tych dolinek muszą być gęsto zadrzewione, aby nie zachodziła obawa rozmywania i aby zmniejszyć niebezpieczeństwo osuwisk. Kształt zboczy zezwoli na prowadzenie pasa leśnego i rowu według trasy prostolinijnej, lub niewiele od tego kierunku odbiegającej. Gdyby były jakieś nierówności zbocza, głębokość rowu

Obawa zamulenia rowów raczej nie istnieje, wobec przyjętego znacznego spadku (4‰). Przy starannym zadarnieniu nie powinna istnieć obawa rozmycia. W każdym razie rowy będą wymagały starannej konserwacji. Zalesione ścieki będą zamulane, należy je więc wykonać na dnie głębszych dolinek i dać im większą szerokość. Jednak już to, że rowy umieszczono poniżej pasa leśnego lub zadarnionego, winno być zabezpieczeniem przed wynoszeniem ze zboczy gleby. Gleba zatrzyma się przed pasem lub na samym pasie, a spływać będzie woda czysta.

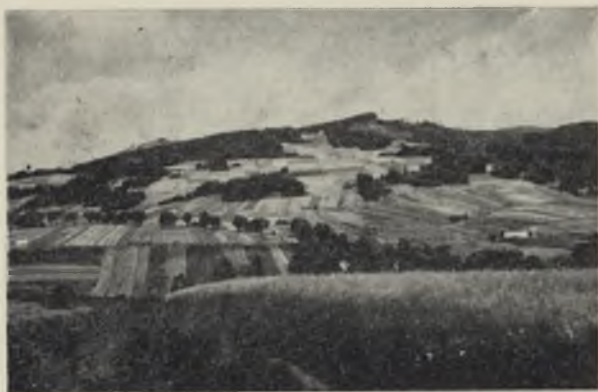
10. Ogólny widok pól wsi Toporzysko poza terenem szczegółowych badań. Układ zalesień przypadkowy. Układ pól ornych często wadliwy. (Fot. S. Ziernicki).
10. General view of the fields at Toporzysko, outside the area of detailed studies. Afforestation is casual, the lay-out of arable fields often wrong. (Phot. by S. Ziernicki).

- Фото 10. Общий вид полей деревни Топожиско вне района детальных исследований. Система залесения случайная. Система пахотных полей часто неправильная.

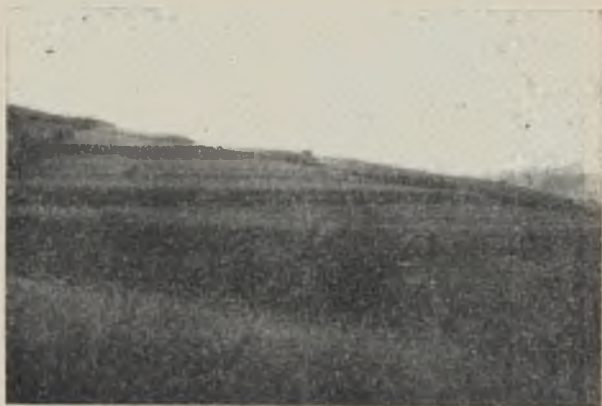
13. Skarpy zabezpieczające glebę przed zmywem. Toporzysko (Fot. S. Ziemnicki).  
 13. Scarps protecting the soil against washing. Toporzysko. (Phot. by S. Ziemnicki).

Na fot. 13 pokazano skarpy zaznaczone na rys. 11 znacznikiem „S”. Wyraźnie widać, że skarpy są równe i starannie utrzymane. Układ tych skarp świadczy o celowym i planowym ich rozmieszczeniu.

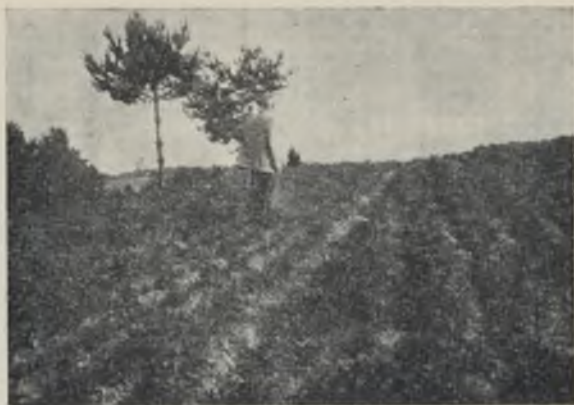
14. Uprawa ziemniaków na zboczu. Pole zabezpieczone skarpami. Redliny są co 3 do 5 m zasypywane dla utrudnienia spływu wody. Toporzysko. (Fot. S. Ziemnicki).
14. Crop of potatoes on the slope. The field is protected by scarps. At a distance of 3 to 5 m the furrows are filled in to check runoff waters. Toporzysko (Phot by S. Ziemnicki).

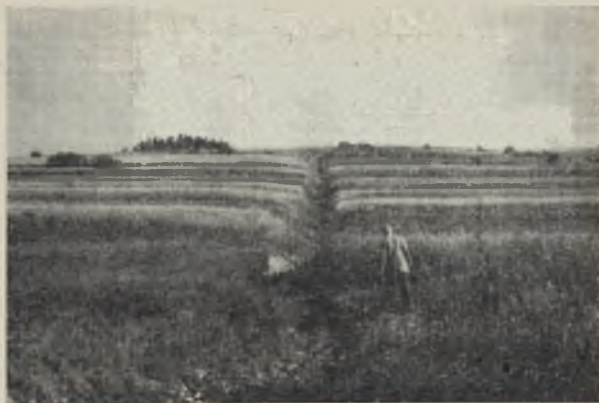
15. Droga niezabezpieczona przed erozją, zaznaczona na rys. 11. Toporzysko. (Fot. S. Ziemnicki).

15. Road marked in Fig. 11, without any protection against erosion. (Phot. by S. Ziemnicki).

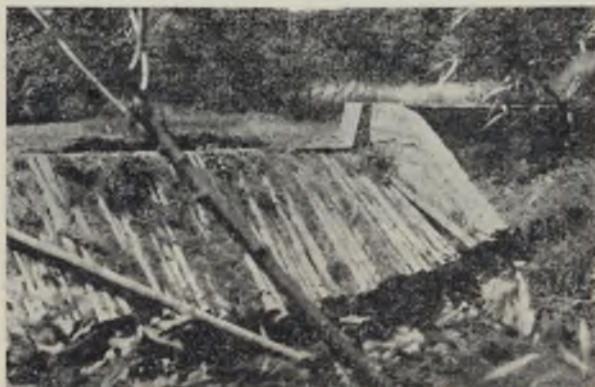
17. Zapora szutrowa na rzece Toporzance. Zapora jest wadliwie zbudowana i niedostatecznie umocniona przed działaniem erozji wstecznej. Zapora grozi zawaleniem. Wyżej zapory na zatrzymanych namulach rośnie las olchowy. (Fot. S. Ziemnicki).
17. Gravelly check dam on the river Toporzanka. This dam is badly built and unsufficiently protected against the undermining action of erosion; it is in danger of being destroyed. On silty deposits above the dam grows an older wood. (Phot. by S. Ziemnicki).
